**Construcción de Delegación Policial de Siquirres del Ministerio de Seguridad
Pública”**

Asunto: Prueba de infiltración. Programa CR-T1204-P002

Informe número: 20-OTS-0159a-7390

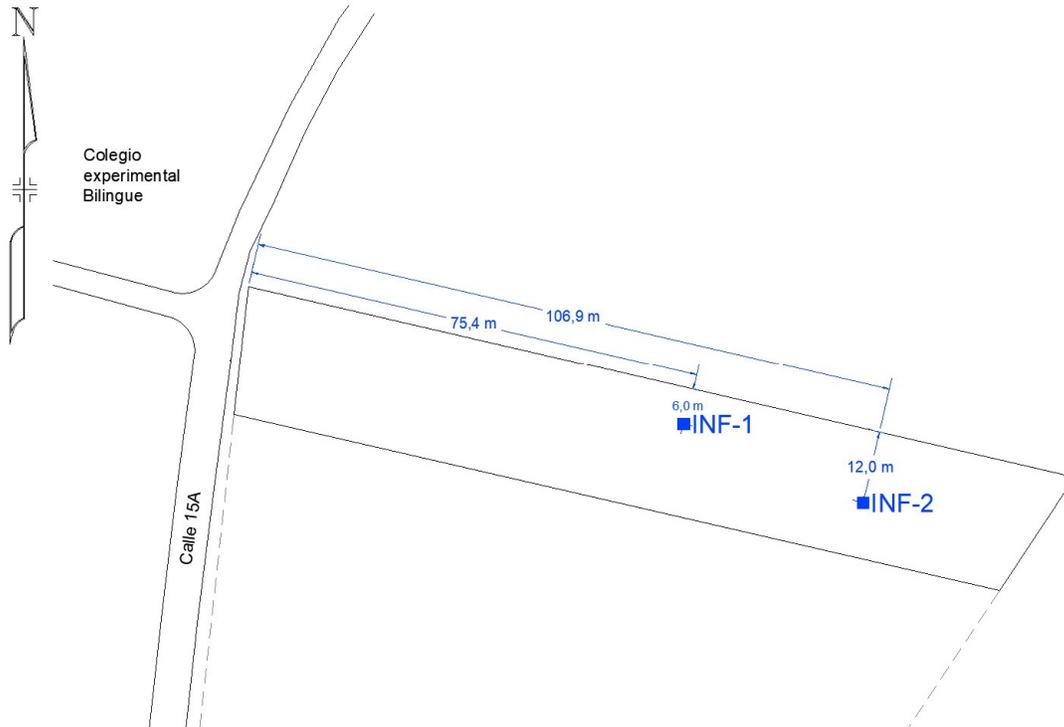
Figura. Diagrama de distribución de prueba de infiltración.
Nota: Las medidas son aproximadas.

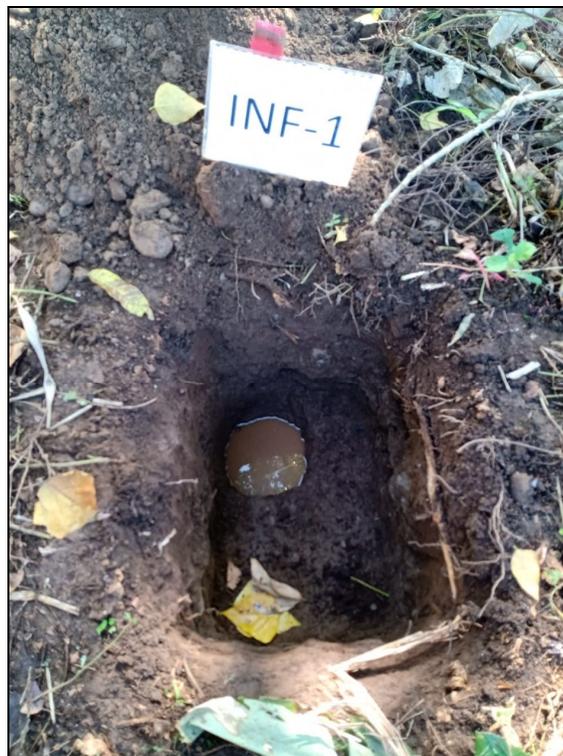
- No se registra descenso del nivel de aguas por absorción en el orificio de la prueba.

- 0,00 m a 0,20 m Limo con contenido vegetal
- 0,20 m a 0,90 m Arcilla color café.

Fotografía. Vista de prueba INF-1.

Se tiene una condición de afloramientos de agua en el orificio de la prueba que no permite evaluar propiedades de absorción.

De acuerdo con los resultados obtenidos, el terreno no presenta condiciones adecuadas para el uso de sistemas absorbentes como parte del manejo de las aguas residuales del proyecto.

Ante las condiciones particulares detectadas, se recomienda revisar la posibilidad de uso de sistemas alternativos de varias etapas con filtros de flujo ascendente o descendente, revisando la viabilidad siempre y cuando se asegure un adecuado equilibrio biológico.

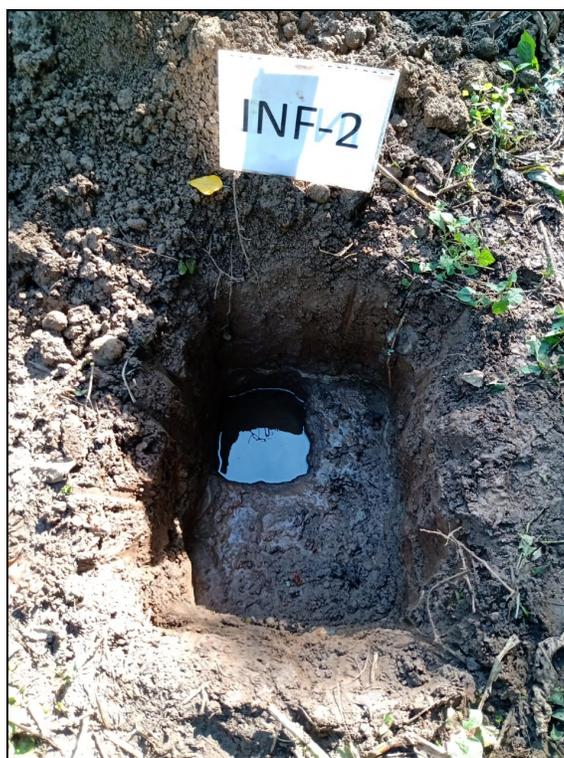
- No se registra descenso del nivel de aguas por absorción en el orificio de la prueba.

- 0,00 m a 0,20 m Limo con contenido vegetal
- 0,20 m a 0,90 m Arcilla color café.

Fotografía. Vista de prueba INF-2.

Se tiene una condición de afloramientos de agua en el orificio de la prueba que no permite evaluar propiedades de absorción.

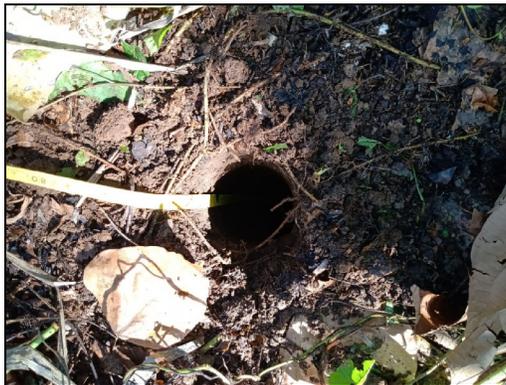
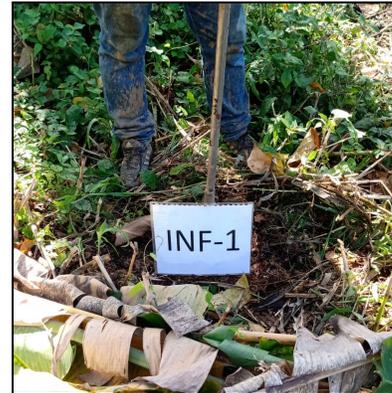
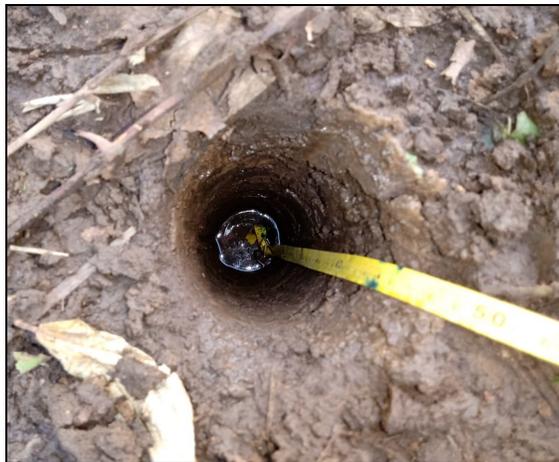
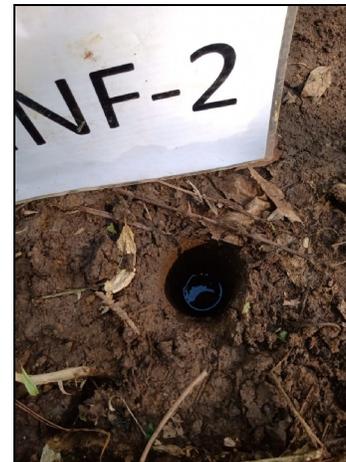
En el sitio de la prueba no se han podido tener mediciones satisfactorias de absorción debido a la incidencia de aguas en el orificio de la prueba asociadas al nivel de saturación que presenta el terreno.

Se realizaron sondeos con barrenador en otros sitios próximos a las zonas de las pruebas para verificar si la condición era generalizada y se detectaron condiciones similares.

Fotografías. Revisiones complementarias mediante sondeos con barrenador manual.
