INFORME

Número: INF-2015-03

Me permito someter a su estimable atención el informe INF-2015-03 sobre los resultados del Estudio Especial del Uso de los Vehículos Institucionales del Ministerio de Justicia en los programas 783 y 779, en el tema del Taller Mecánico.

Nombre del estudio: Estudio Especial del Uso de los Vehículos Institucionales del Ministerio de Justicia

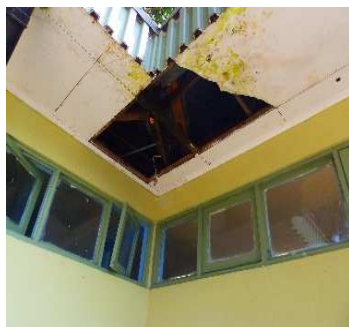
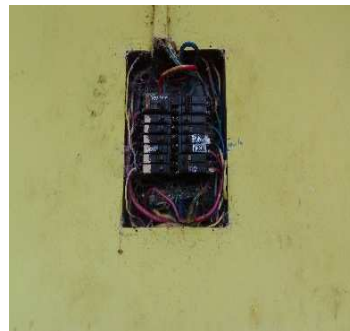
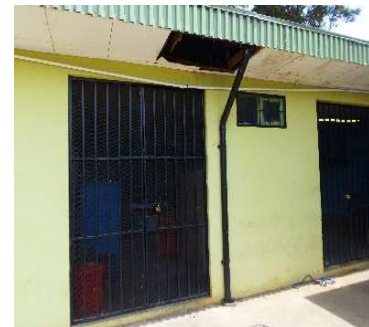
En oficio SG 118-2015, la señora Ileana Montero, indicó que el Taller Mecánico no cuenta con ningún tipo de seguridad, se permite el ingreso a personas ajenas tales como privados de libertad, proveedores y personal administrativo del Complejo Juvenil Zurquí. Señala además que en fecha 19-11-2014, se reportó el hurto de un Tester y una Pistola de impacto, también han encontrado vehículos rayados, en ambos casos no se ha logrado sentar responsabilidades.

Señala también que la instalación eléctrica está en mal estado, poniendo en riesgo la maquinaria que se encuentra en el lugar y el personal asignado. La comunicación con el personal vía telefónica y por internet es deficiente debido a las fallas de las líneas. Las fotos que se presentan, reflejan el estado en que se encontraron las instalaciones del Taller Mecánico en la fecha de visita, 18-03-2015:

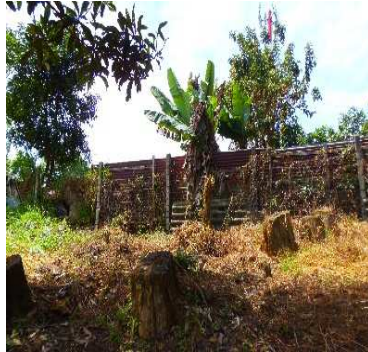
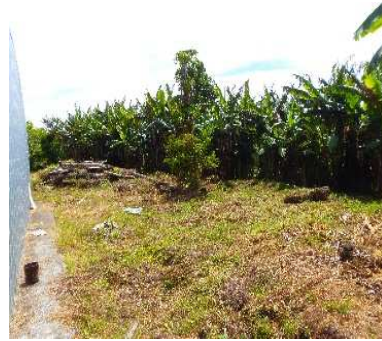
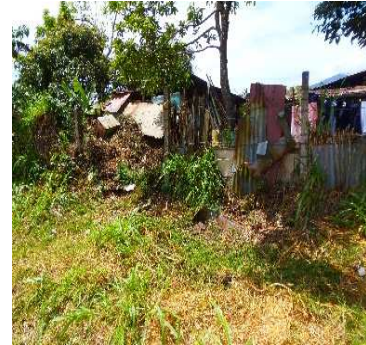
Es importante señalar que el frente del Taller colinda con una propiedad privada donde hay un "precario", no tiene tapia que impida el acceso a éste, situación riesgosa tanto para la seguridad personal de los funcionarios que ahí laboran como para los bienes del estado. Estas situaciones fueron hechas del conocimiento del Despacho Ministerial mediante oficio de advertencia N° DGAU-132 del 22-10-2015, en el que se recomendó disponer lo pertinente a fin de brindar la asesoría y el apoyo necesario a la

Jefatura de Servicios Generales y al Administrador del Taller Institucional, a efectos de corregir esa situación a la mayor brevedad posible e informar a esta Dirección sobre las gestiones realizadas, no obstante a la fecha no se ha recibido información.

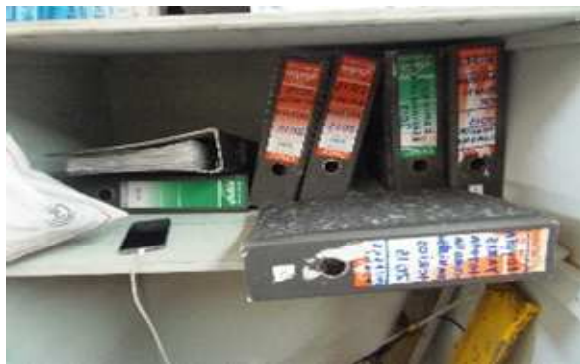
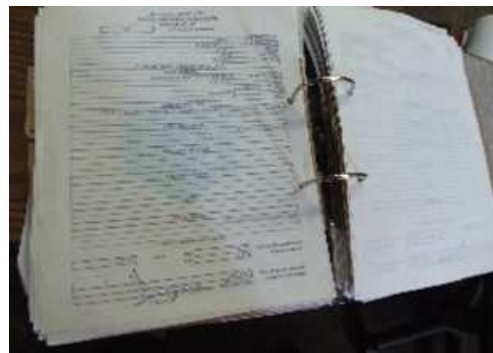
De las visitas realizadas al Taller Mecánico se determinó que no existe control mediante el uso de tarjetas, de los repuestos ni nuevos ni usados. En el caso de los repuestos nuevos el señor Andrés Mora indicó que estaba iniciando la digitalización del inventario: Al momento de la visita se observó, que para chequear un repuesto que se adquirió para determinado vehículo debe buscarse la Orden de Trabajo y copia de la factura en los ampos de los vehículos, en los que se custodia varios expedientes en un solo ampo.

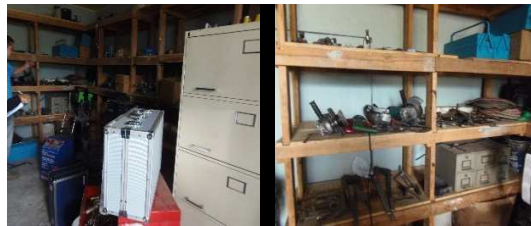
Esta Auditoria intentó realizar pruebas de inventario con base en el listado, pero no fue posible por cuanto las herramientas están desordenadas, sin clasificar, guardadas en varios cajones y mezcladas las buenas con las en mal estado., según se refleja en las siguientes fotografías.
